既存ストックの有効活用・深刻な潜在的リスクの解消に

水槽メンテナンス

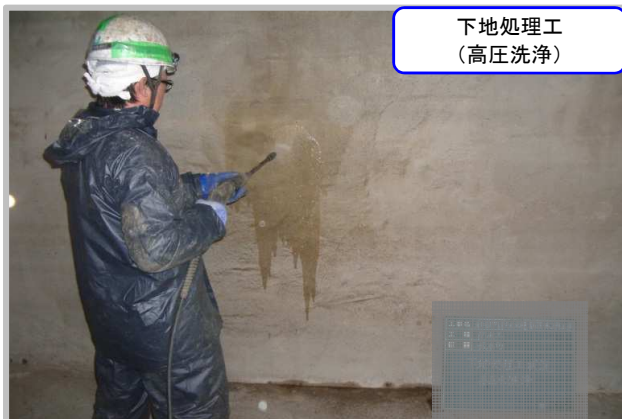
下地処理工
(高圧洗浄)

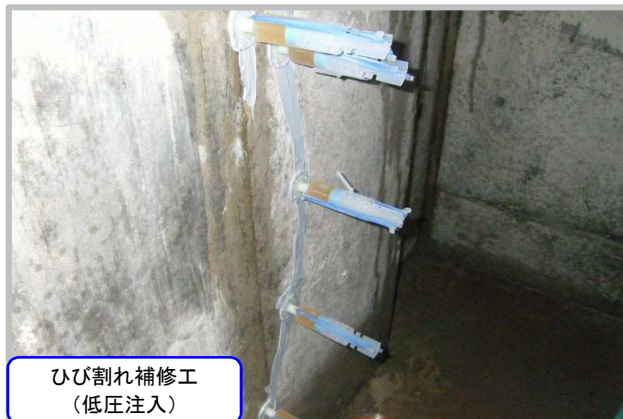
ひび割れ補修工
(低圧注入)

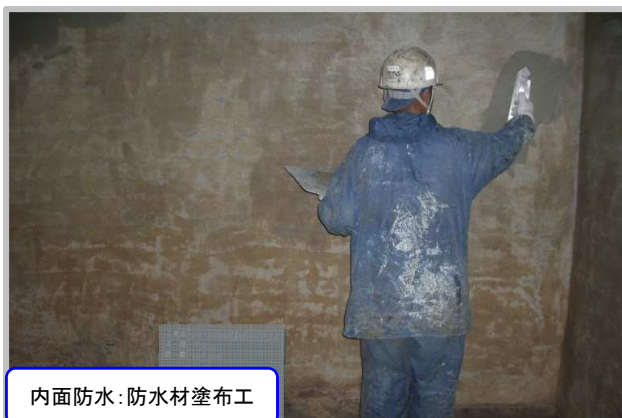
内面防水:防水材塗布工

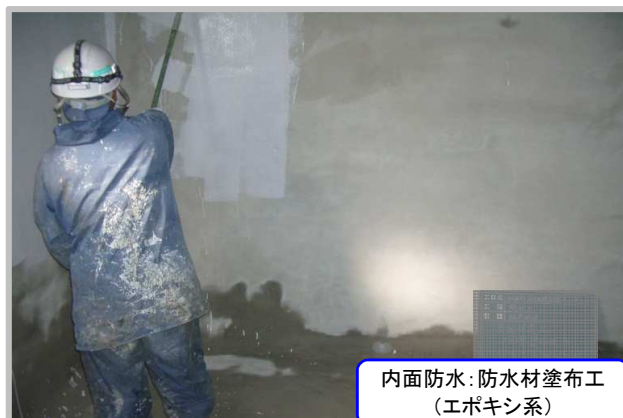
内面防水:防水材塗布工
(エポキシ系)

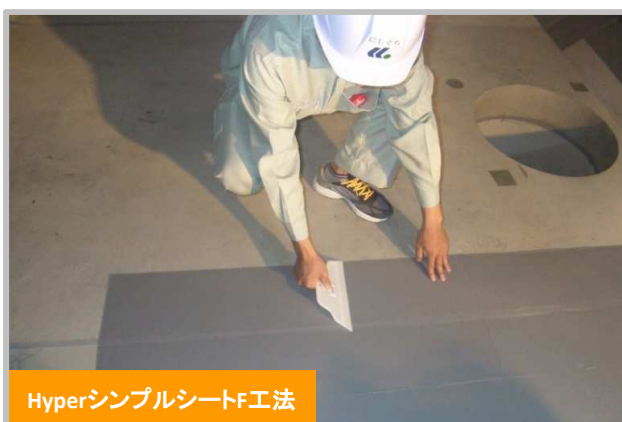
HyperシンプルシートF工法

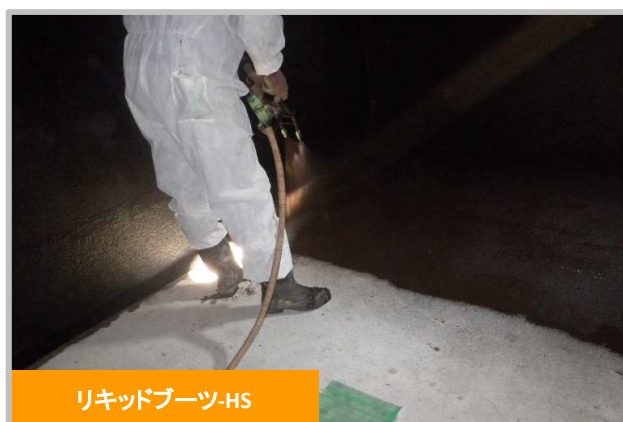
リキッドブーツ-HS

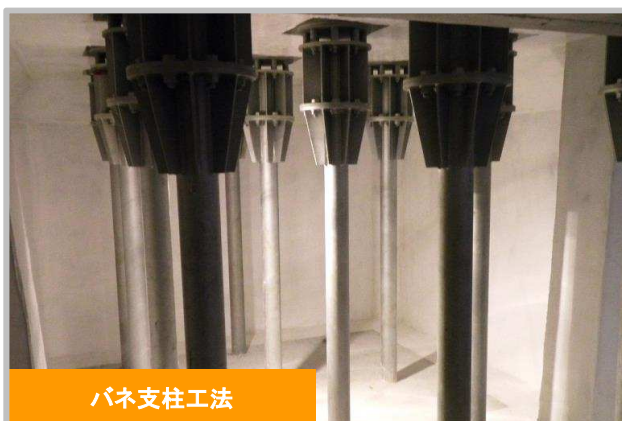
パネ支柱工法

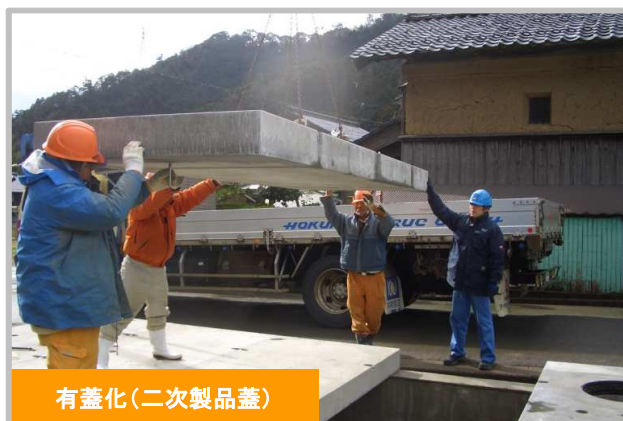
有蓋化(二次製品蓋)
