◆ コンクリート水路でホタルを保全する 『ホタル水路』

■ホタルの生活史に必要な生息環境を整えることが大切です

ホタル水路 構造図

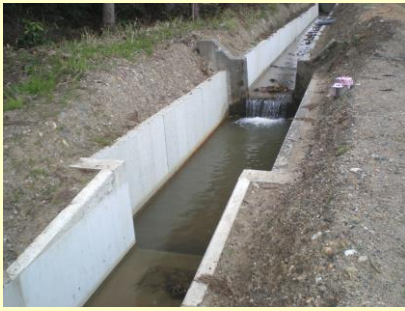
勝山北部地区 (施工直後)

工事名	①経営体育成基盤整備事業(土地総) 勝山北部第二 2 期地区	②中山間地域総合整備事業(一般型) 河和田地区
施主	福井県奥越農林総合事務所	福井県丹南農林総合事務所
施工場所	福井県勝山市野向町龍谷	福井県鯖江市河和田町
施工時期	平成19年10月 ~ 平成20年3月	平成21年10月 ~ 平成22年3月
概要	農業用水路の改修に伴い、地域のシンボルであるホタルを保全したいという地域住民の要望により、従来、困難とされてきたコンクリート三面張り水路のフリュームにホタルの生息環境を創出しました。

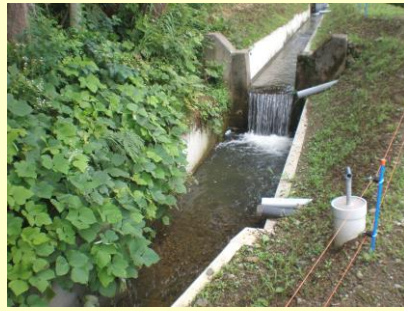
勝山北部地区 (2年経過)

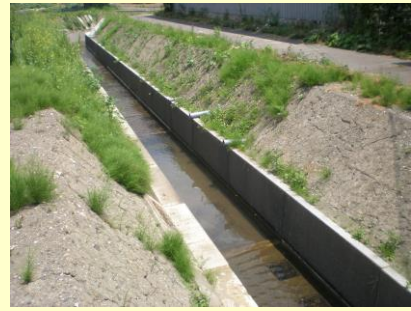
河和田地区 (3ヶ月経過)
